Schlussbericht Tiefbauarbeiten Umsetzung Projekt Wyer-Weiher, Seedorf

Altdorf 3.5.2018

1. Projekt

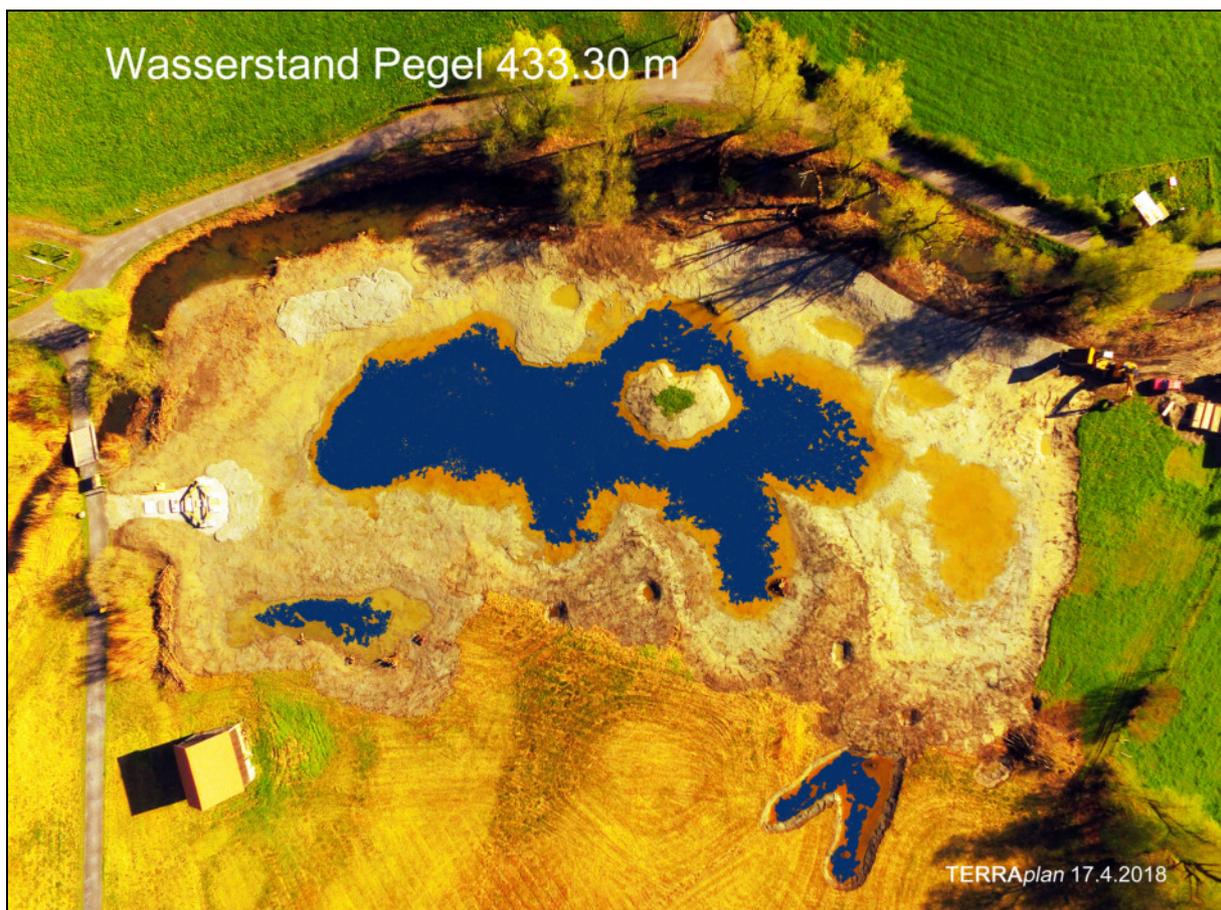
Abb. 2: Fotomontage Pegelstand 433.30 m ü.M.

Im Moment ist die Schneeschmelze in vollem Gange und der Wasserpegel des Urnersees steigt trotz der momentanen „Dürre“ auch ohne Niederschläge stetig an. Im Moment liegt er bei 433.65 m ü.M. Langsam steigt auch der Pegel im Limikolenteich und hat nun den Stand von 433.60 m ü.M. erreicht. Damit hat die Wasserfläche die angenommene Mittelwasserlinie erreicht. Es können nun drei Pegelstände anhand von Fotomontagen als Auswertung der tatsächlichen Wasserstände, welche mit einer Fotodrohne aufgenommen wurden, aufgezeigt werden. In der Folge sind die Fotomontagen mit den blau eingefärbten Wasserständen bei den Pegeln von 433.30, 433.45 und 433.60 m ü.M. abgebildet. Die Zunahme und die Form der Wasserfläche entspricht den Projektanforderungen gut.

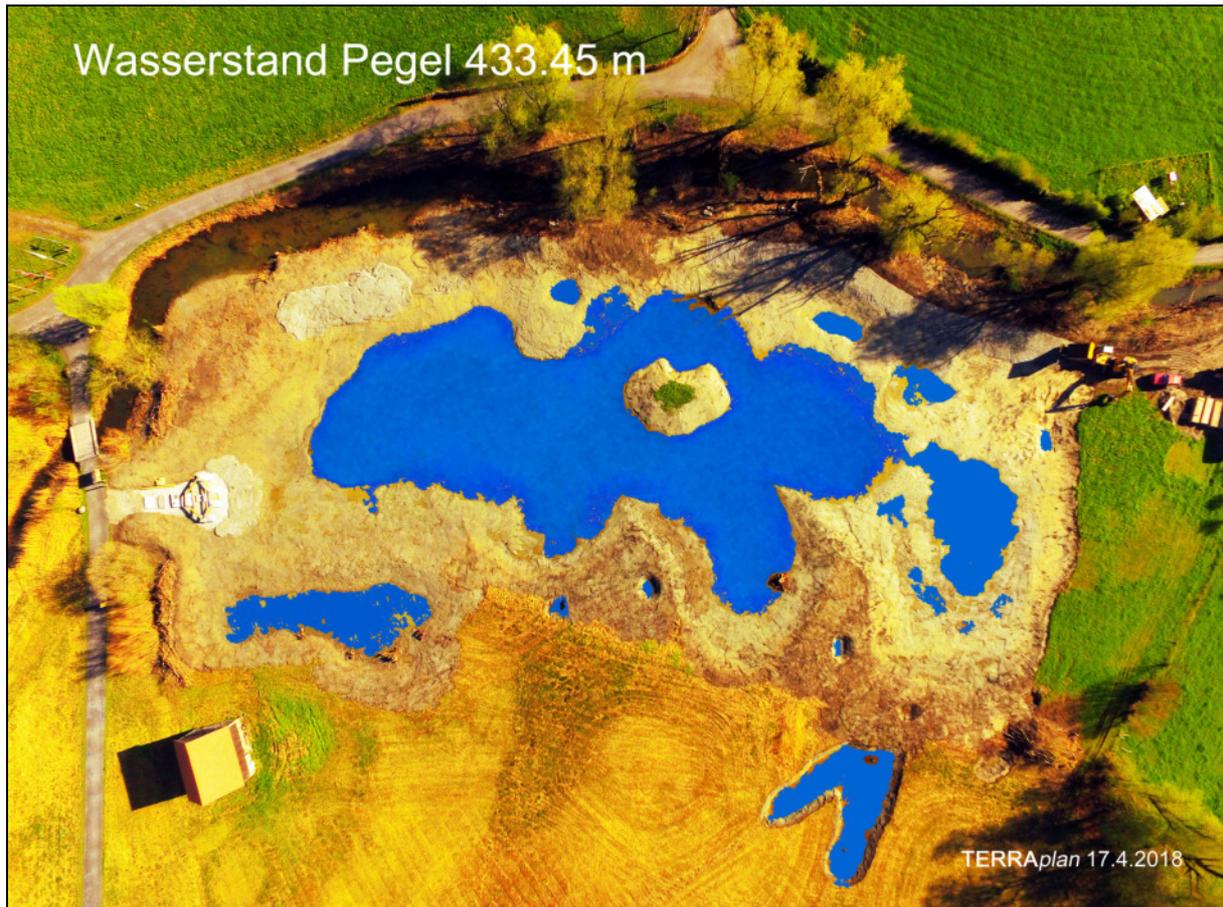
Abb. 3: Fotomontage Pegelstand 433.45 m ü.M.

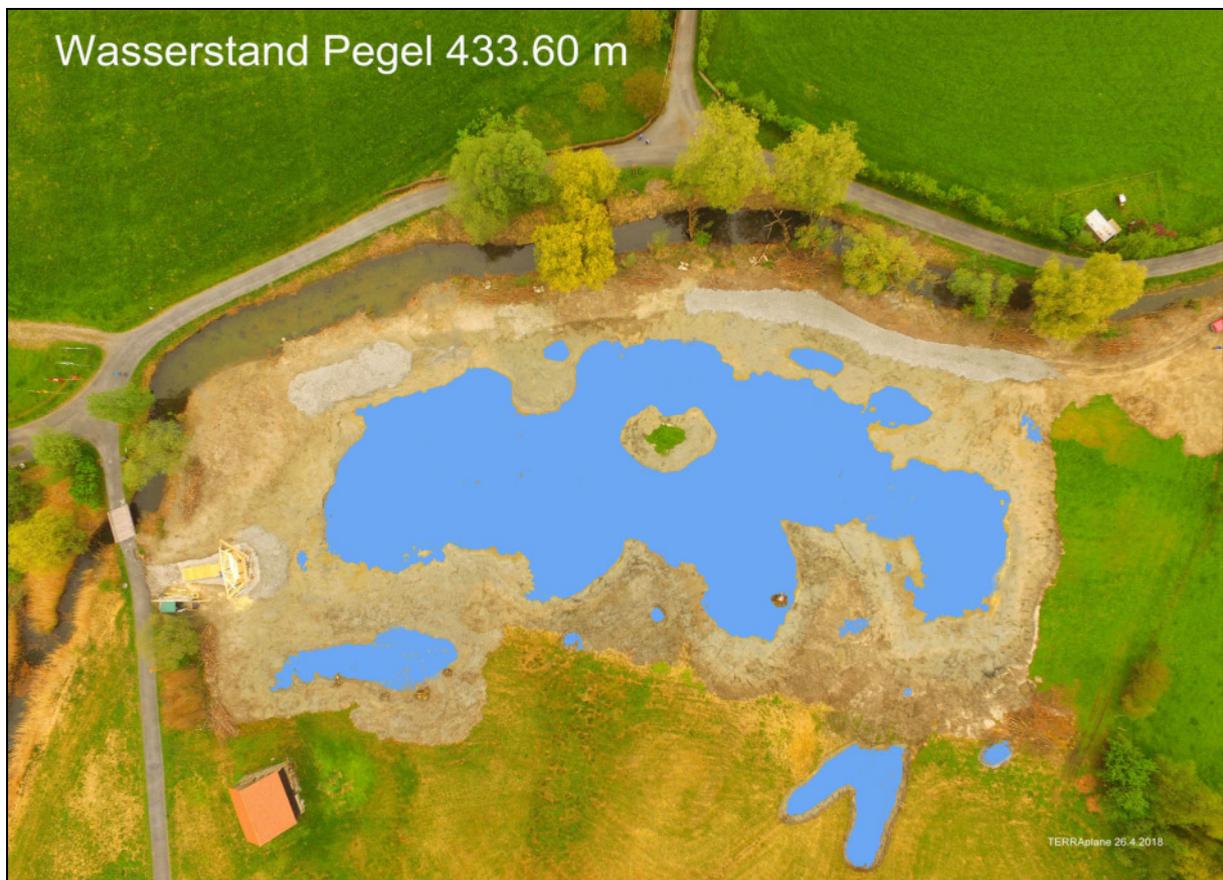
Abb. 4: Fotomontage Pegelstand 433.60 m ü.M.

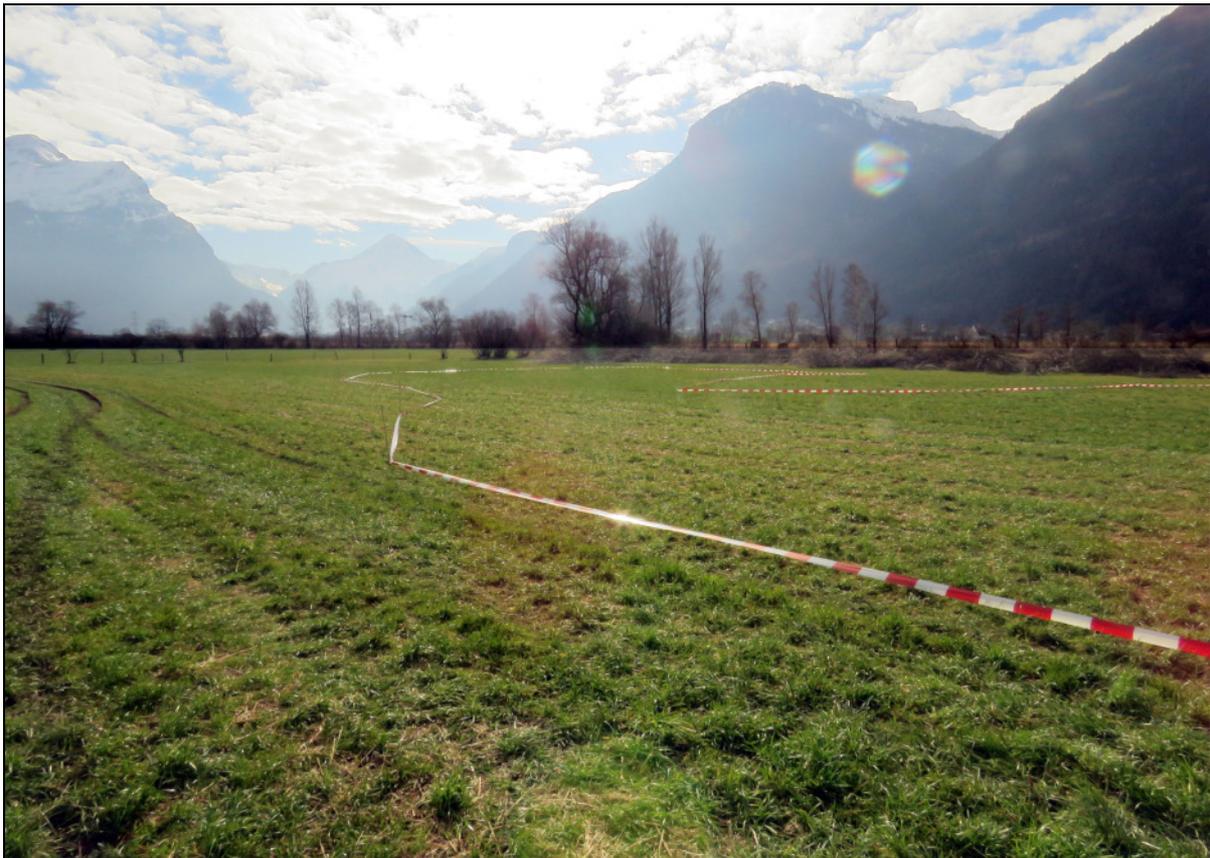
Abb. 5 (31.1.2018): Vor Baubeginn wurde die Mittelwasserlinie markiert und verpflockt.

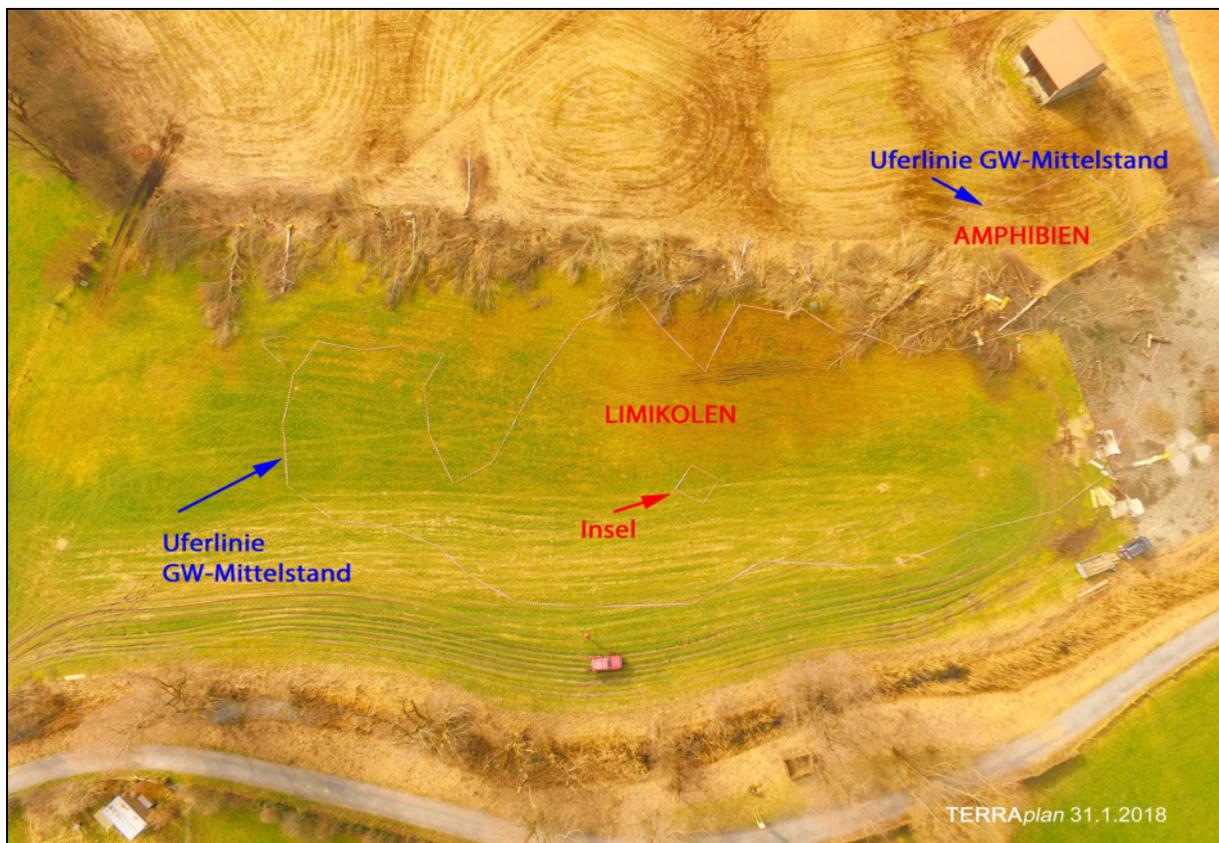
Abb. 6 (31.1.2018): Mithilfe einer Fotodrohne konnte die Lage der Elemente im Gelände mit den Plänen verglichen werden.

Beim Bau kam eine Fotodrohne zum Einsatz, mit deren Hilfe die Baulinien bei den verschiedenen Wasserständen überwacht werden konnten. Mit dem Nivelliergerät wurden die Abbautiefen festgelegt und die Abbaulinien verpflockt. Als Basis für die Höhenfestlegung wurde die effektive Seespiegelhöhe des Urnersees gewählt (Pegel-Mittelstand bei 433.60 m ü.M.). So konnte der Aushub ohne GPS-Abbauplan oder weitere Vermessungen, dafür mit Augenmass und handwerklichem Geschick seitens der Maschinisten in der gewünschten, naturnahen und geschwungenen Form ausgeführt werden. Alle baulichen Elemente wurden möglichst mit den auf der Baustelle vorhandenen, standortgerechten und natürlichen Materialien gestaltet. Beton oder synthetische Materialien wie Folien usw. wurden nicht verwendet. Der Auftraggeber und der Bauherr/Unternehmer wurden täglich über eine Infoplattform mit aktuellen Fotos aufdatiert. Rund 1800 Fotos und Videos dokumentieren den Arbeitsfortschritt und die verschiedenen Bauphasen, sowie die Beweisaufnahmen der beanspruchten Drittflächen.

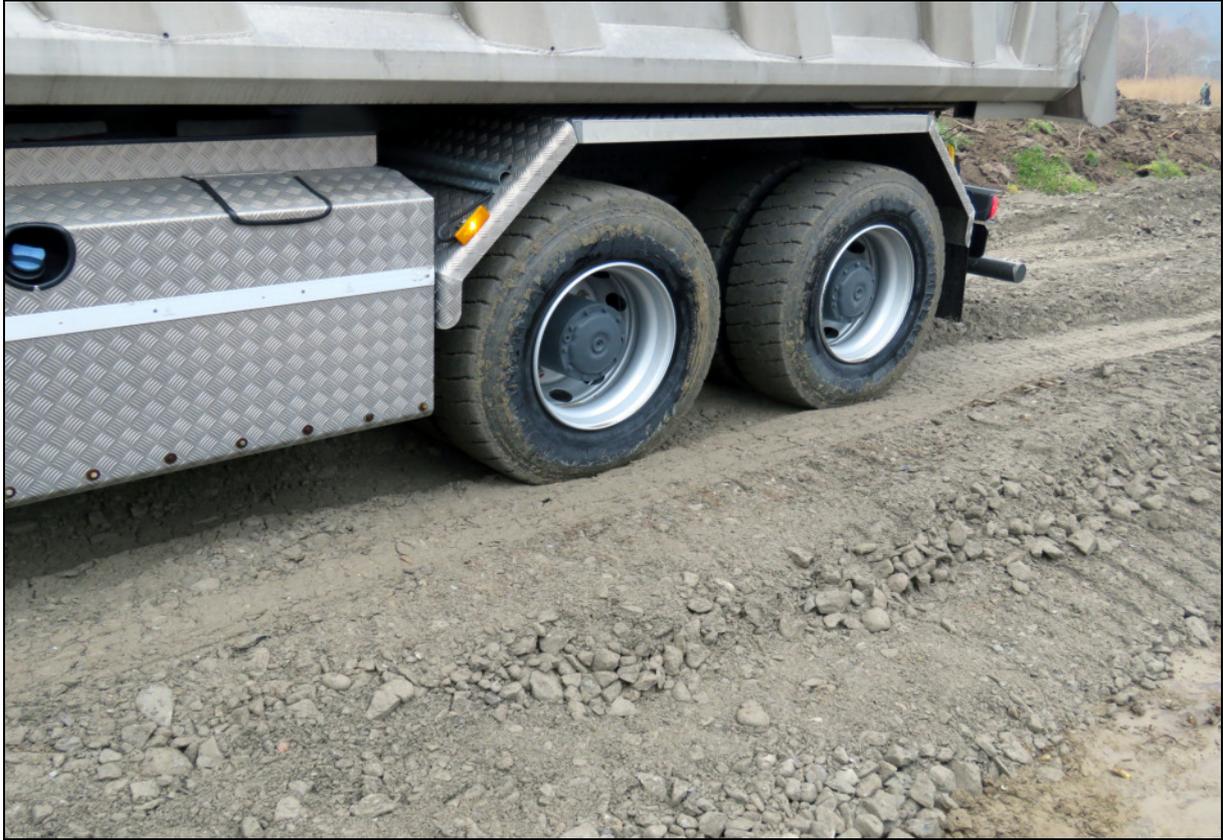
Abb. 7 (8.2.2018): Bis die Baupiste endlich tragfähig war, erforderte es eine grosse Menge Koffermaterial (ca. 70 cm).

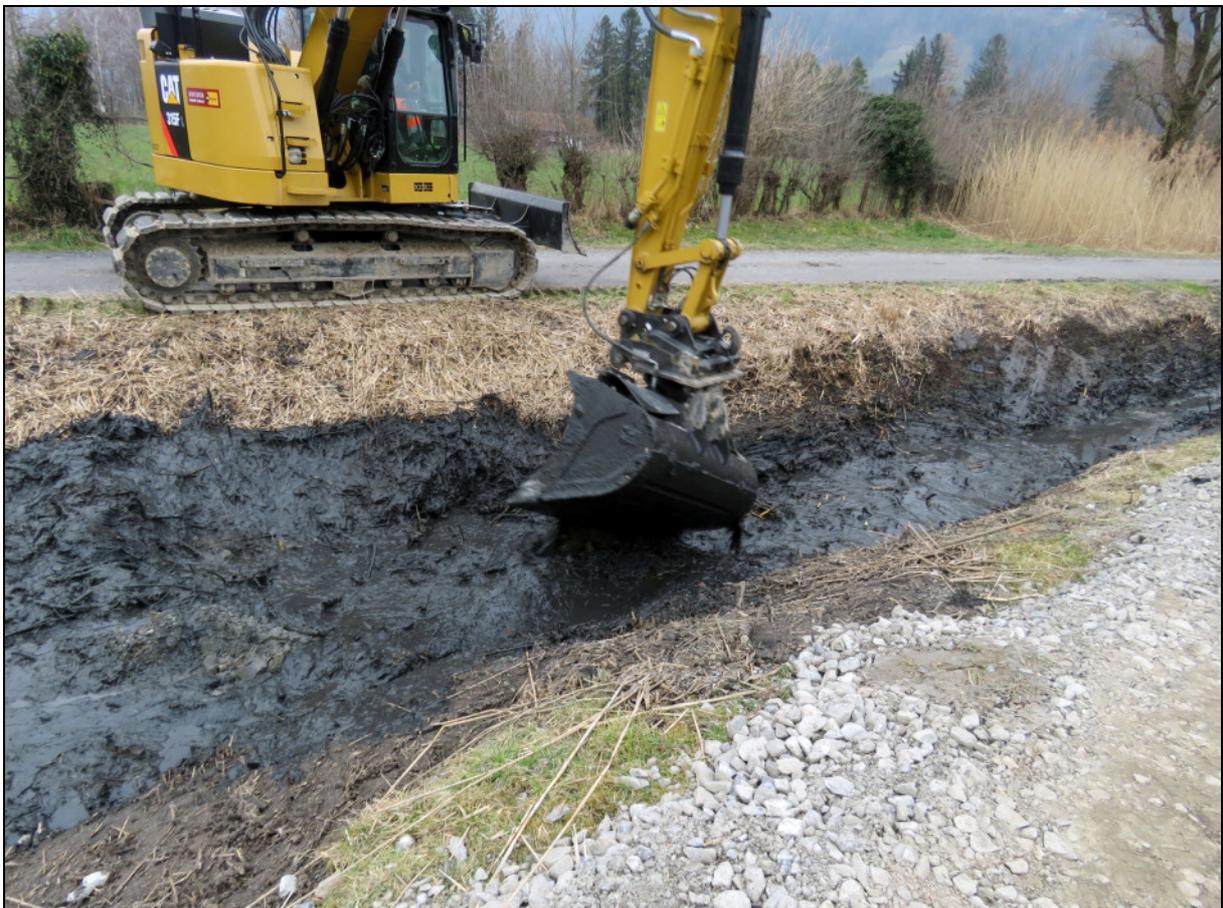
Abb. 8 (23.2.2018): Ausbaggern des Wijergrabens.

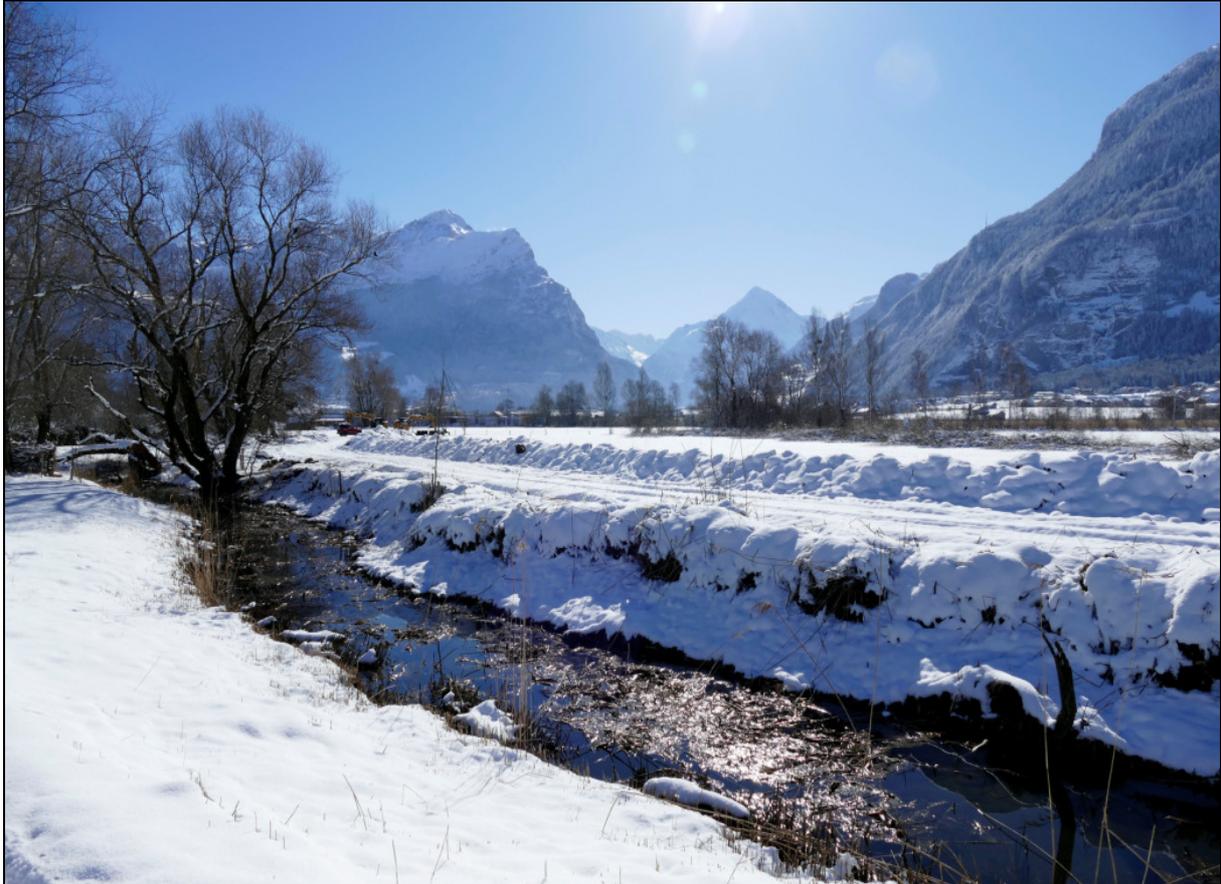
Abb. 9 (13.2.2018): Mitte Februar musste die Baustelle wegen Schnee eingestellt werden.

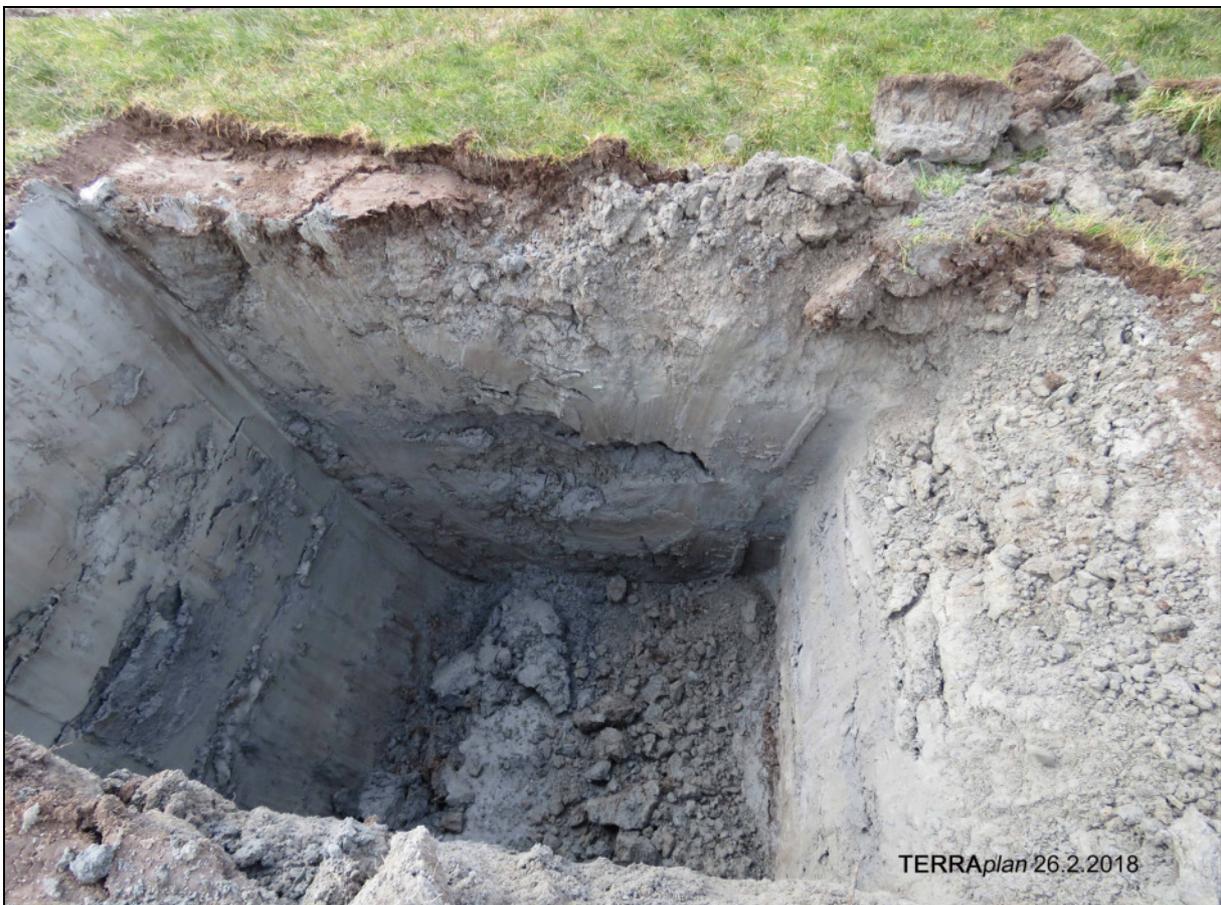
Abb. 10 (26.2.2018): Mit Sondierschlitzten wurde das anzutreffende Material bestimmt.

Anhand von drei Sondierschlitzen wurde der Grundwasserspiegel im Bauperimeter überwacht. Anfänglich lag der Pegel in den Sondierschlitzen erwartungsgemäss höher als im angrenzenden Graben. Mit zunehmender Grösse des Teichs glich sich der

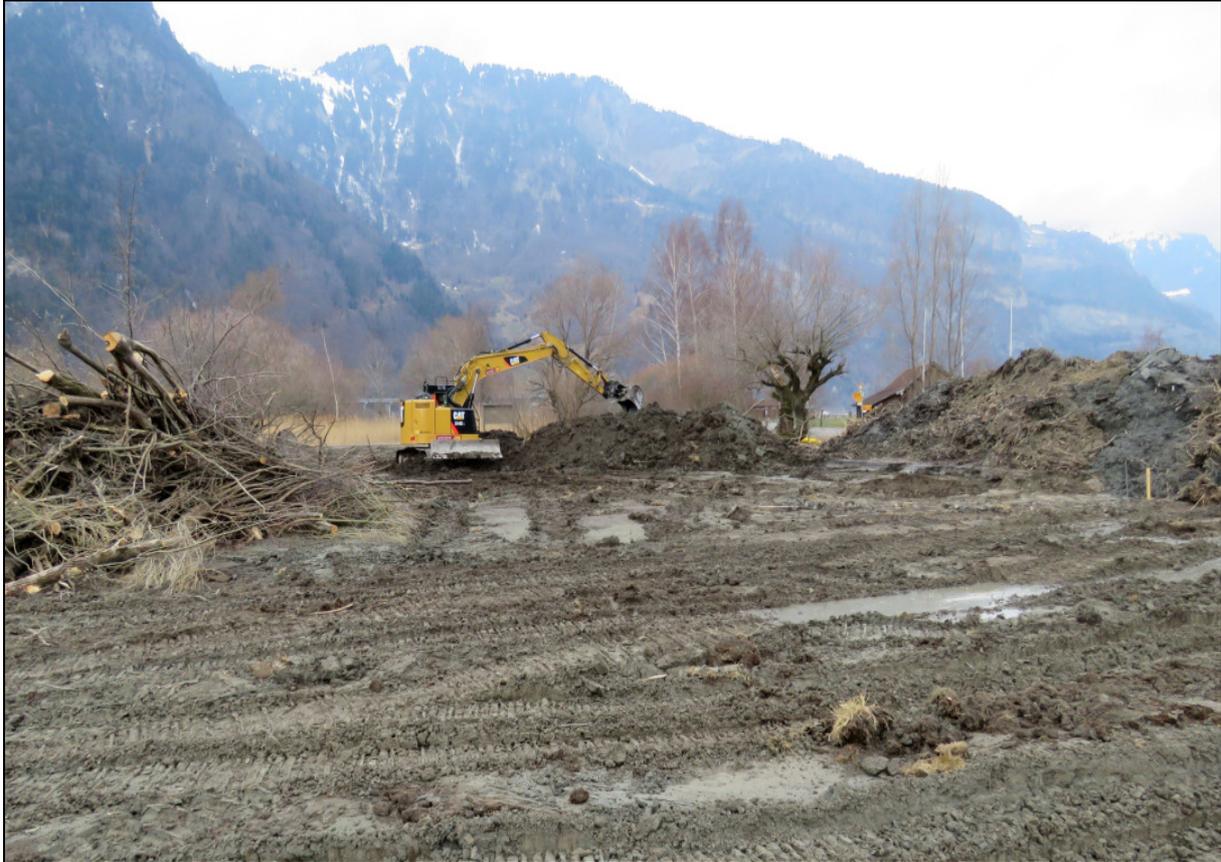
Abb. 11 (6.3.18): Bevor mit dem Aushub begonnen wurde, musste alles oberflächliche Material „entwirrt“ und sortiert werden.

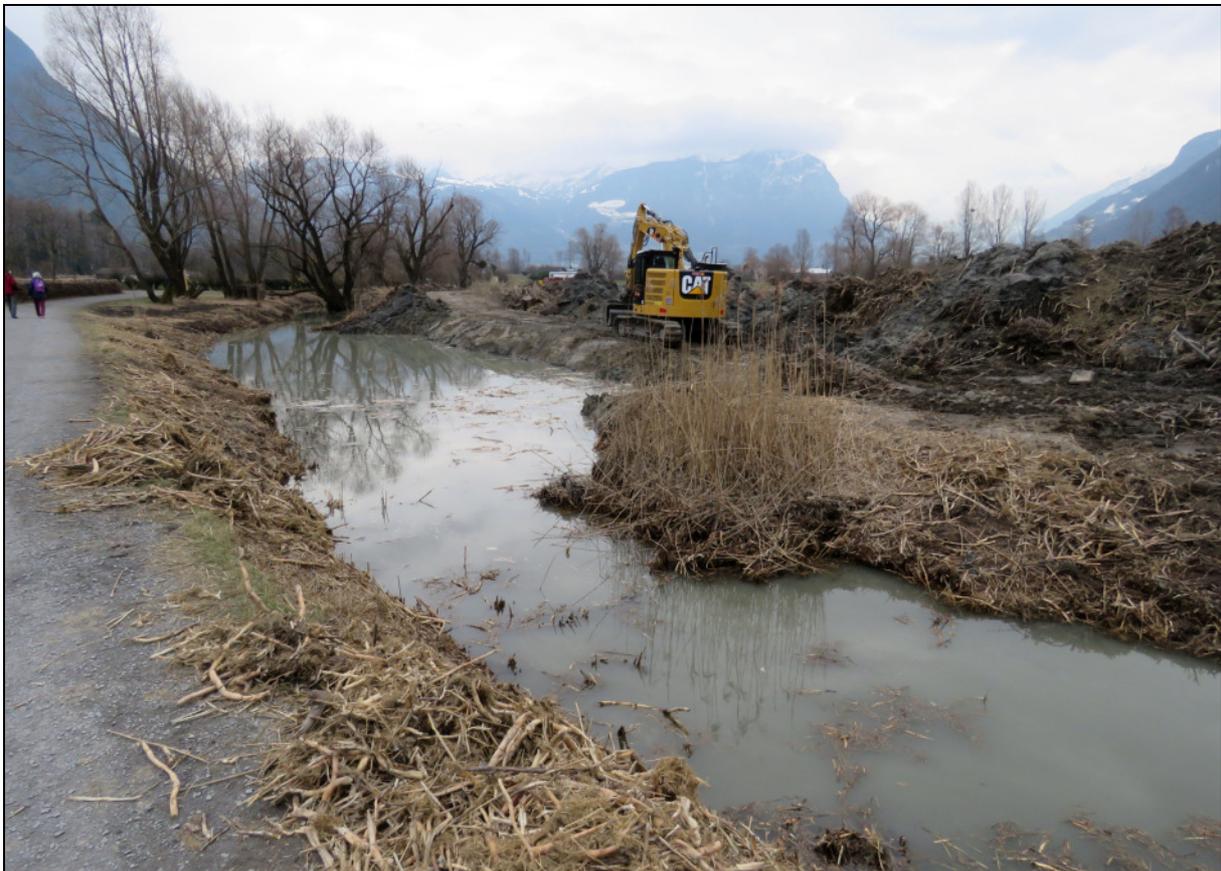
Abb. 12 (6.3.2018): Aufweitung Wijergraben.

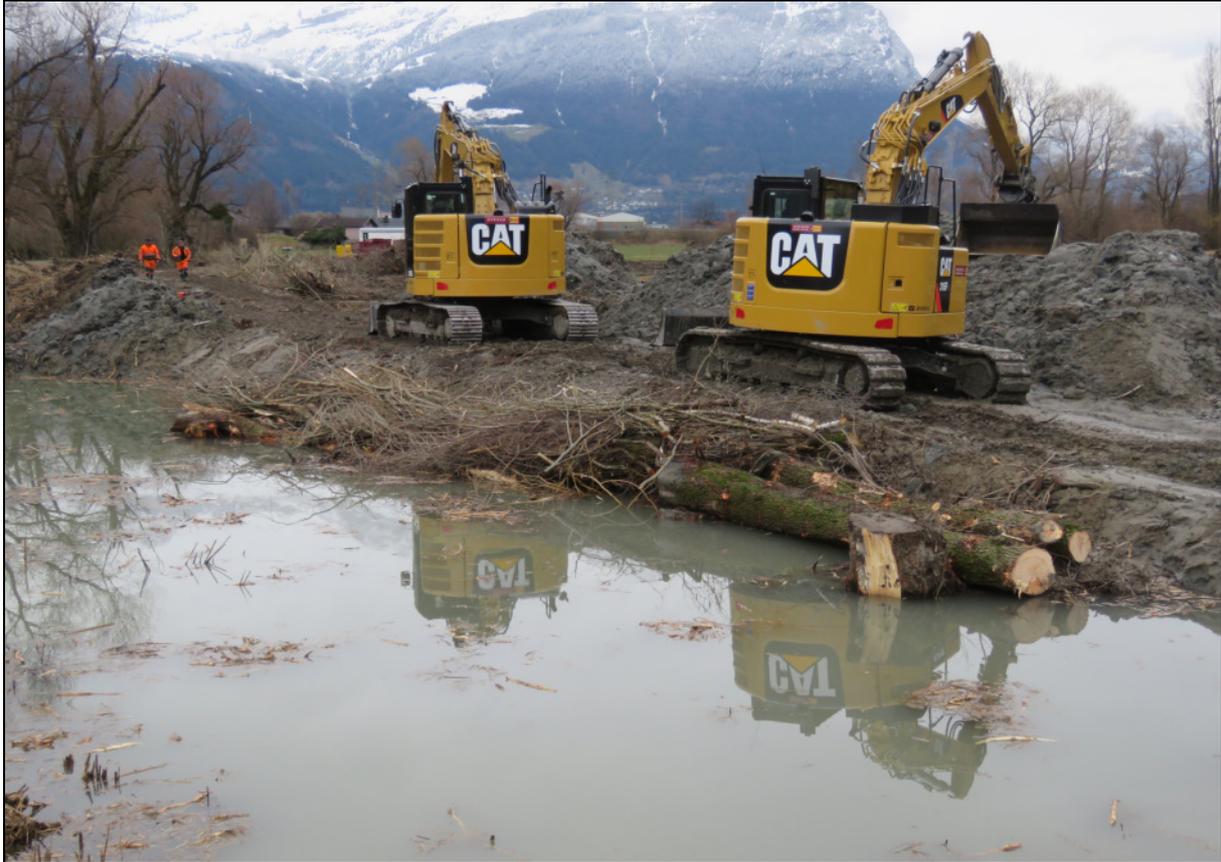
Abb. 13 (7.3.2018): Mit Baumstämmen, Wurzeln und Astmaterial wurden die Fischunterstände konstruiert.

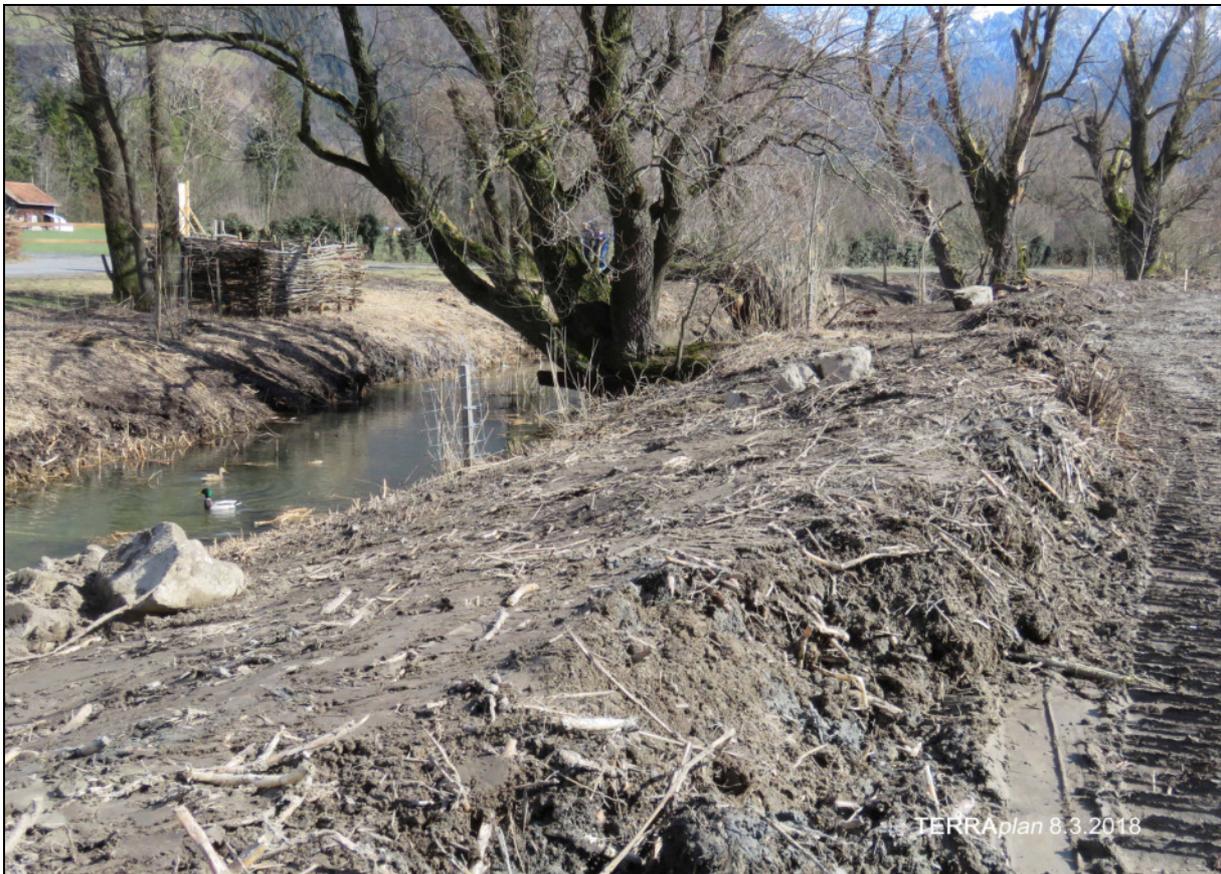
Abb. 14 (8.3.2018): Mit nicht verwertbarem Material wurde der Damm erhöht und zum Teil verbreitert.

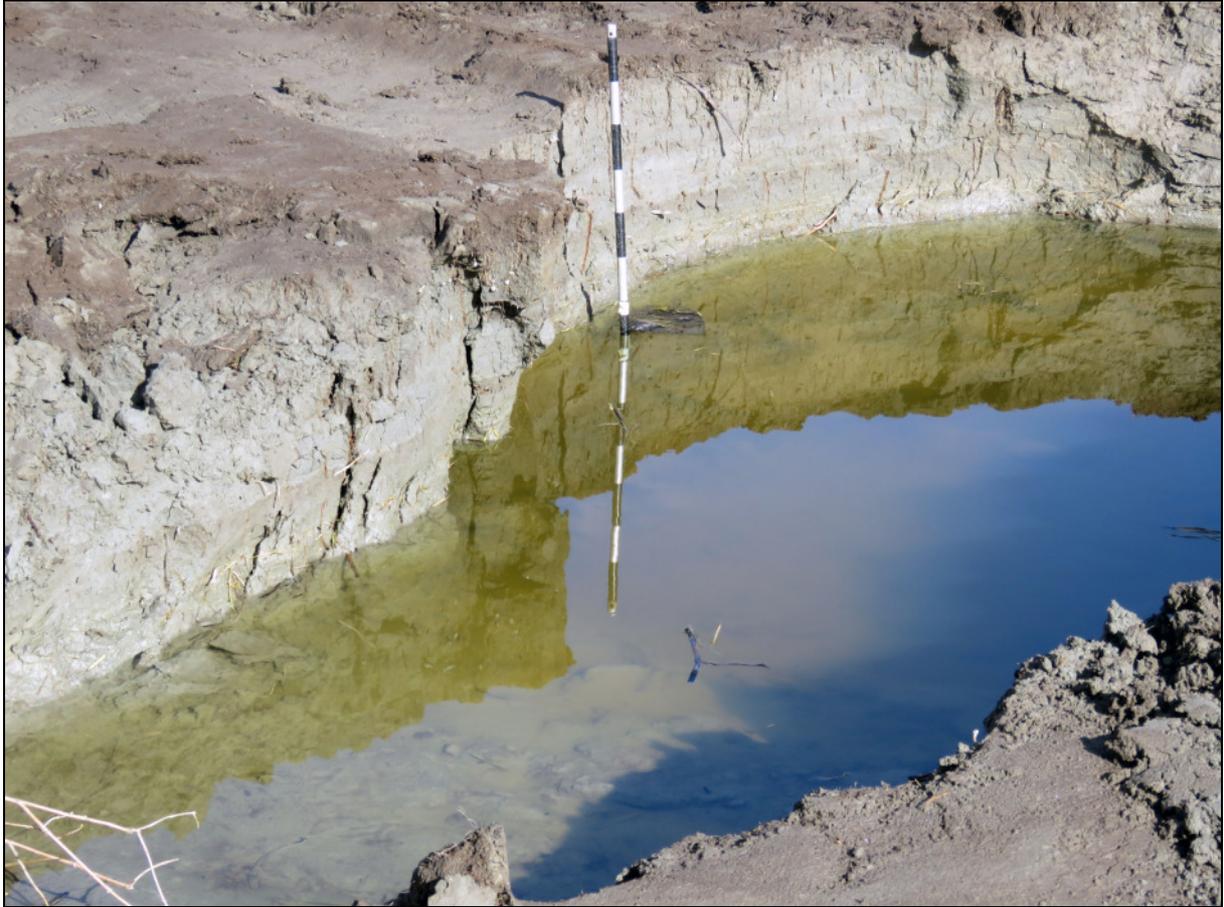
Abb. 15 (14.3.2018): Täglich wurden alle Wasserstände kontrolliert.

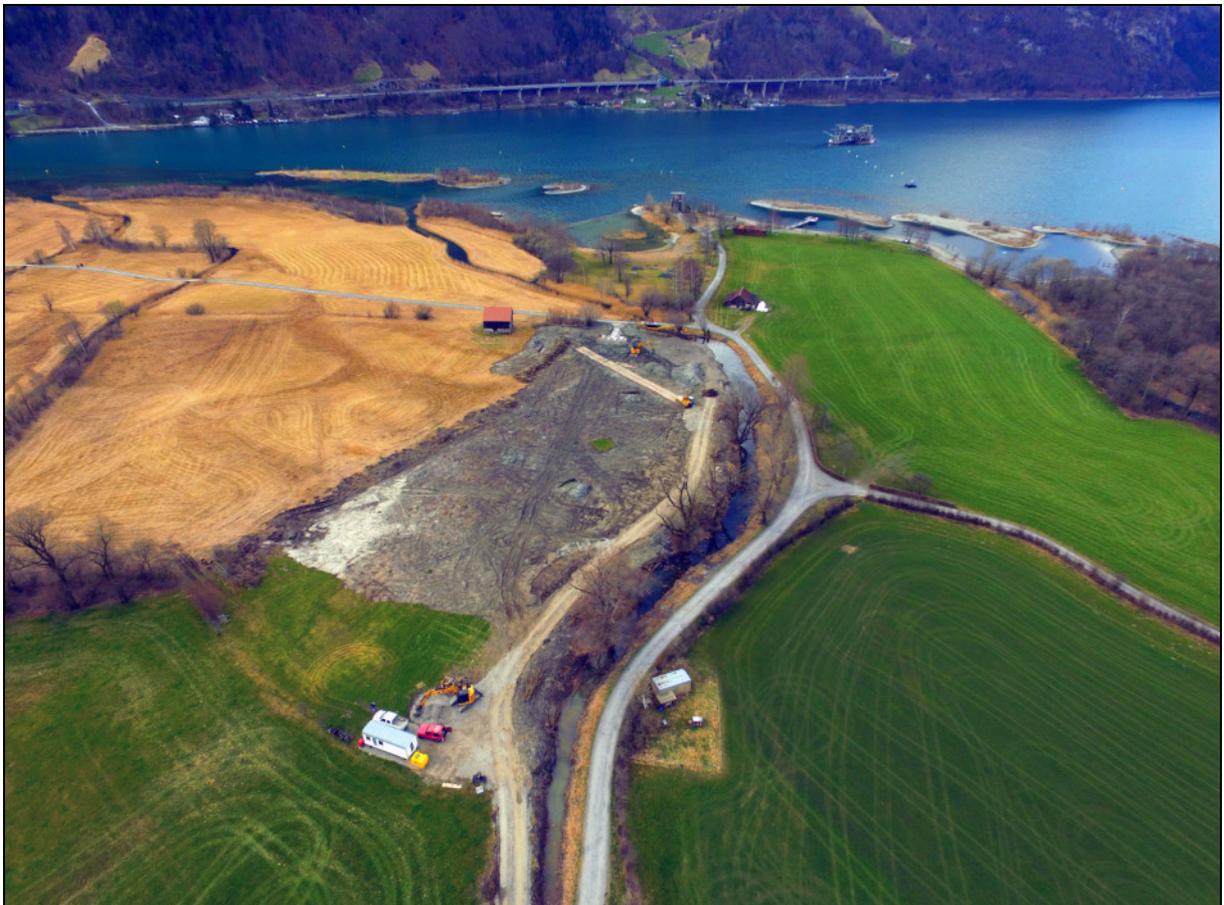
Abb. 16 (14.3.2018) Situation nach dem Abschälen des Bodenmaterials.

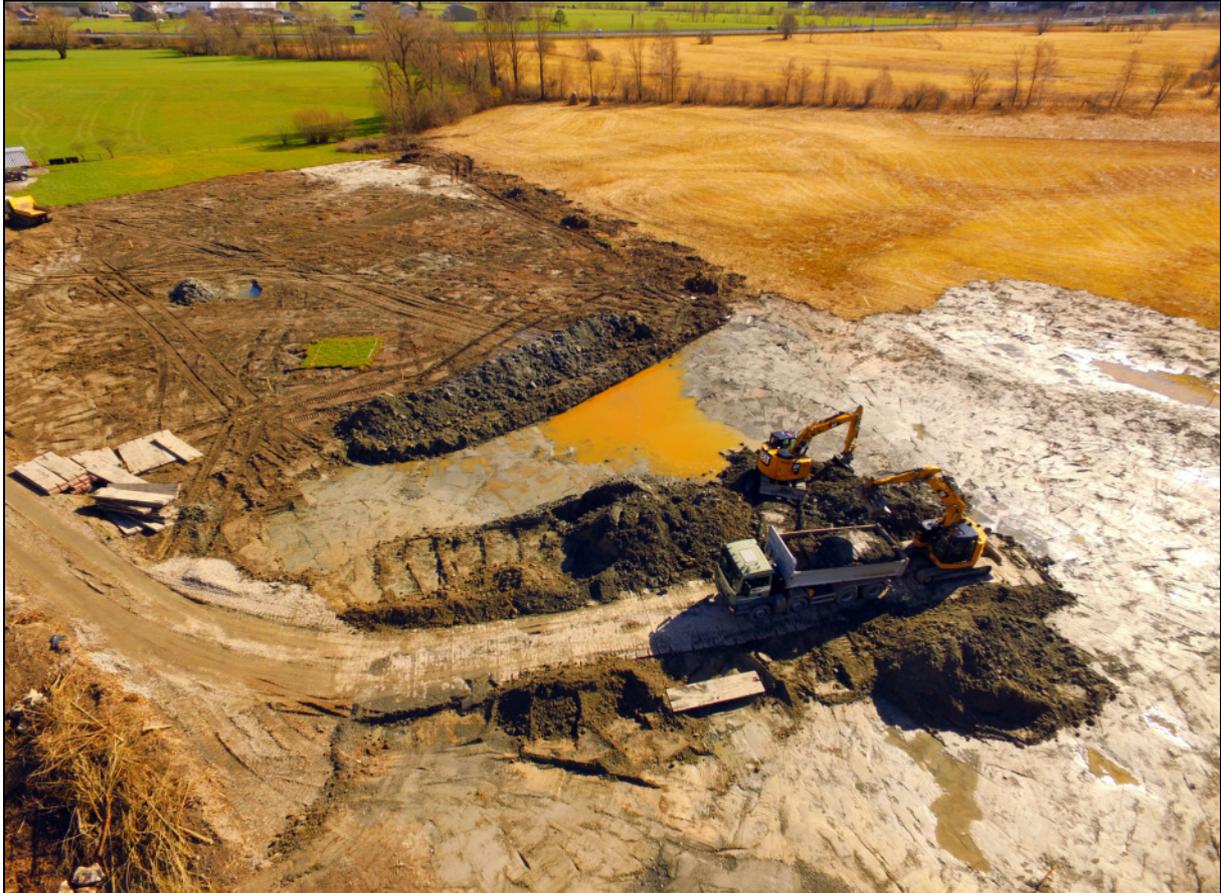
Abb. 17 (23.3.2018): Abtransport des vorher zum trocken bereit gelegten Aushubmaterials.

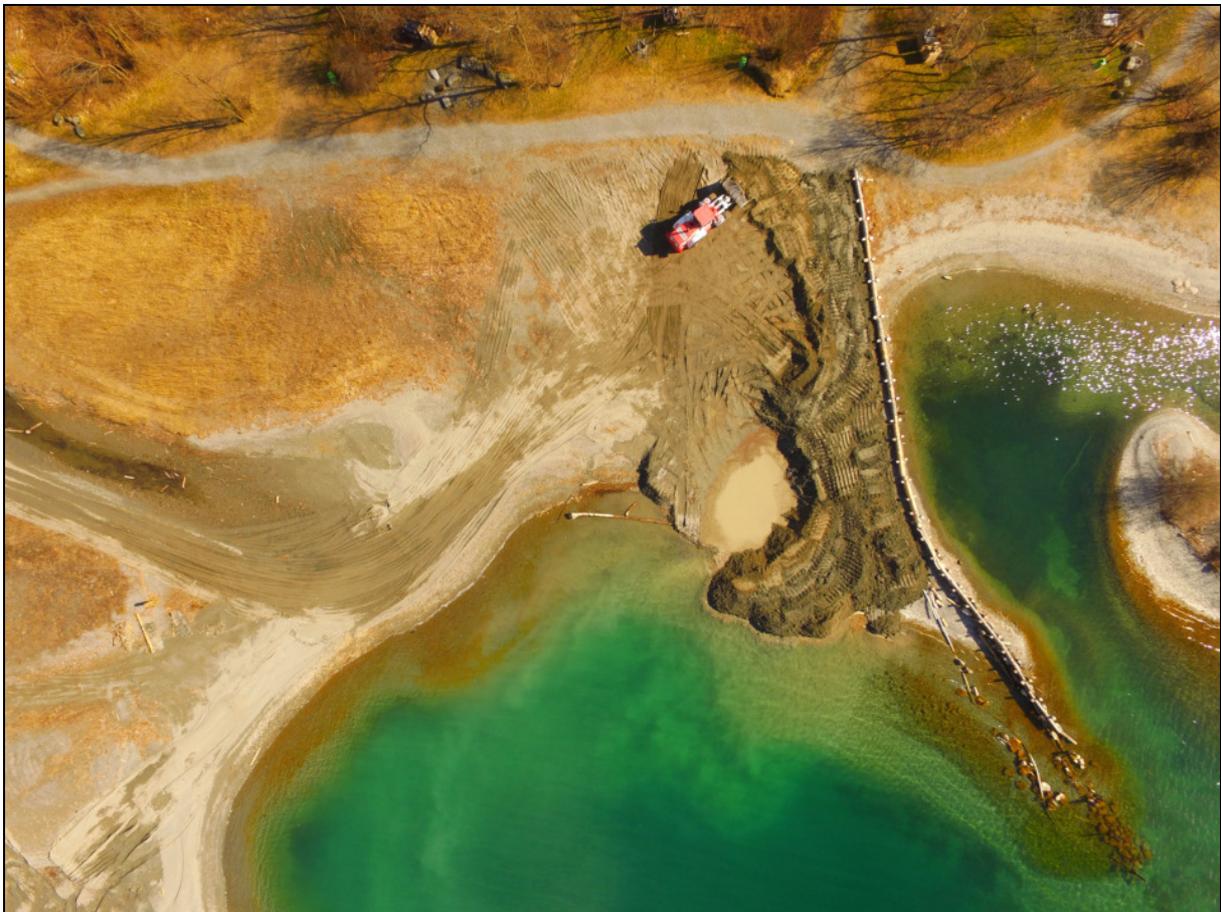
Abb. 18 (23.3.2018): Situation bei der Aufschüttung im Reussdelta während der Anlieferung.

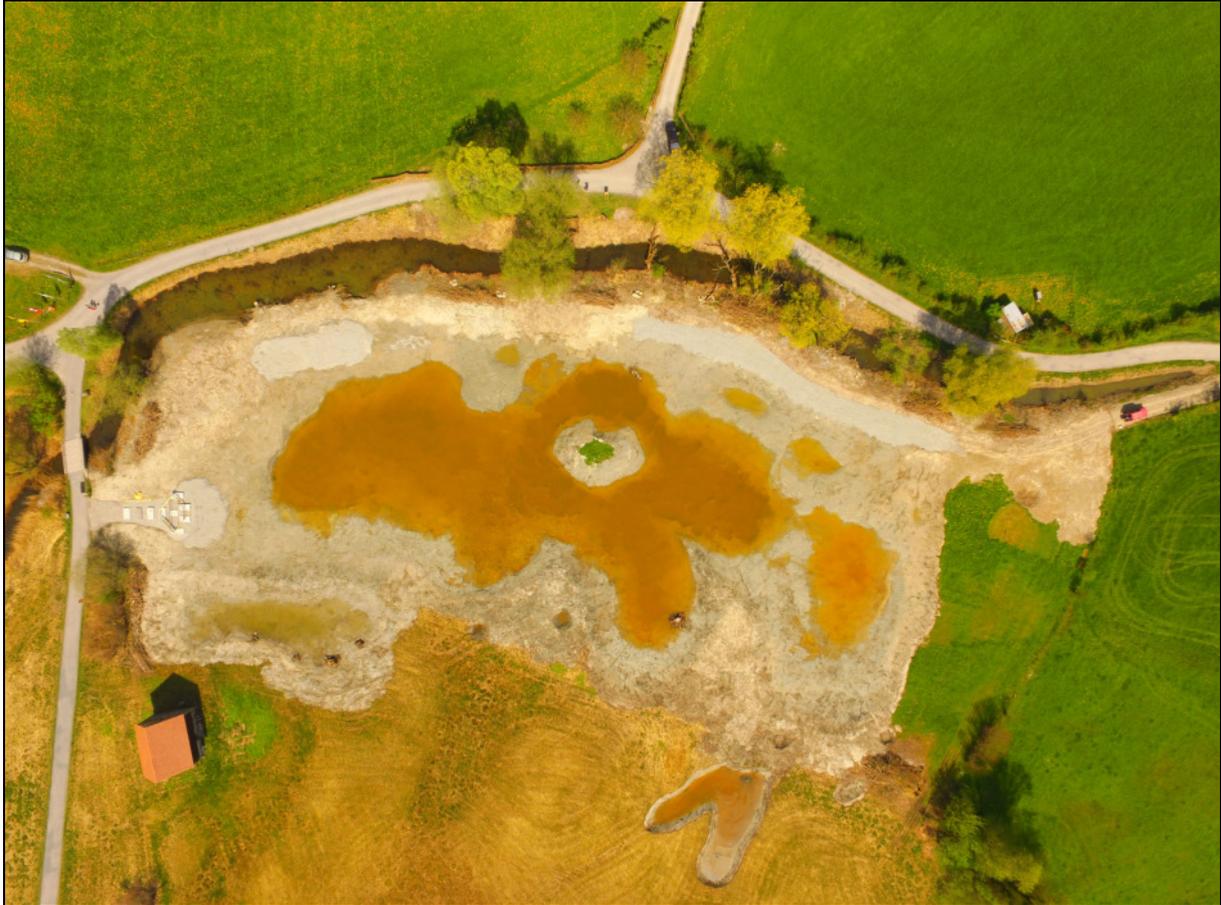
Abb. 19 (20.4.2018): Teichlandschaft nach Beendigung Aushub (Pegel: 433.45 m ü.M.).

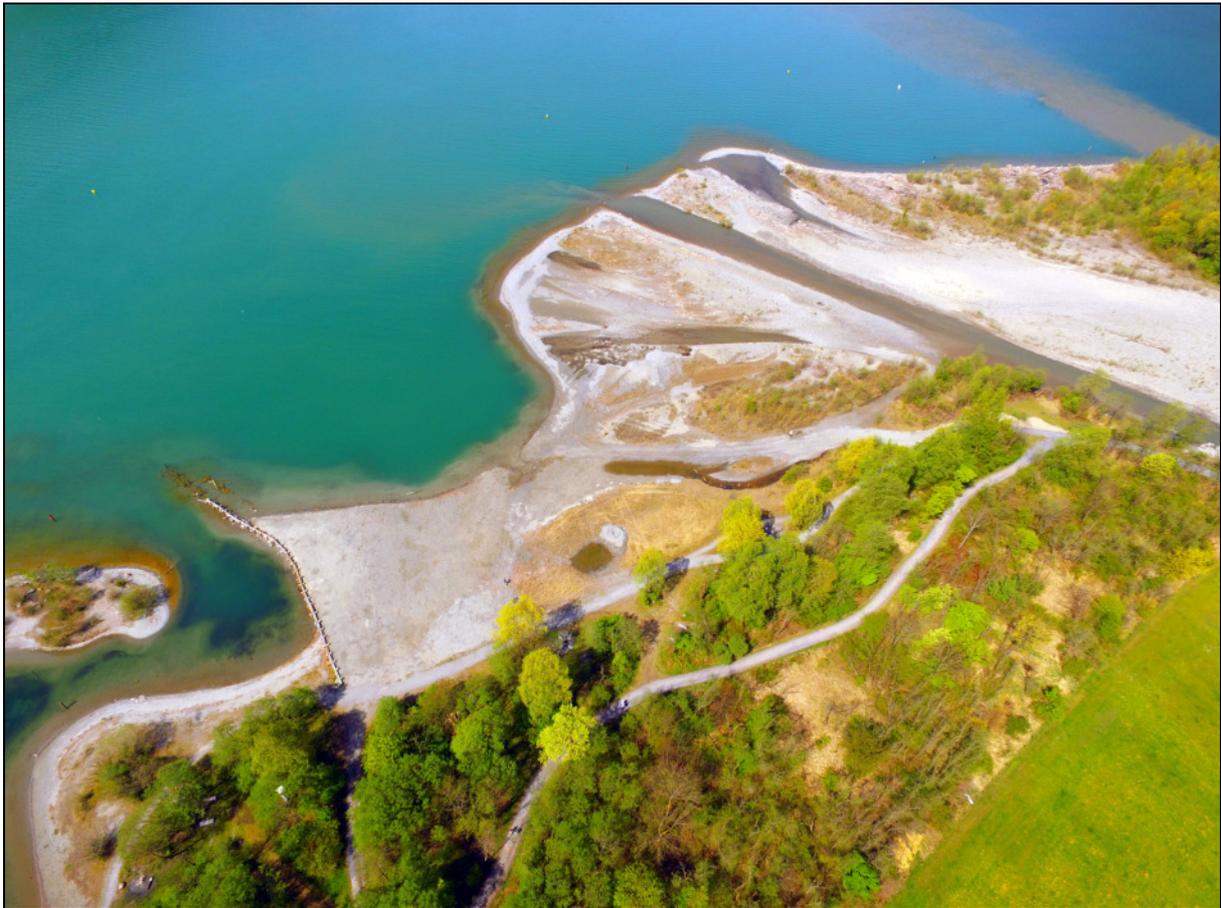
Abb. 23 (20.4.2018): Ablagerungsstelle Reussdelta nach Planie.

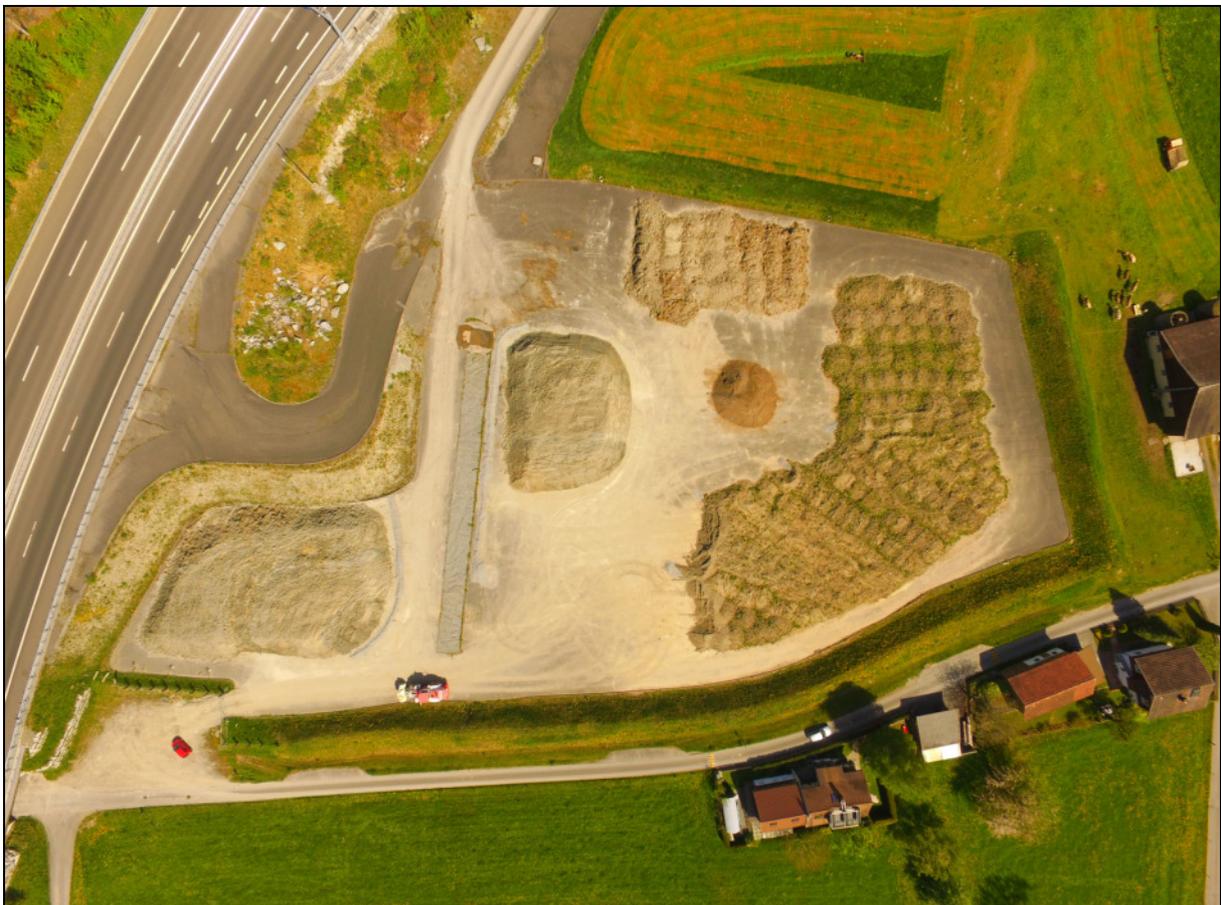
Abb. 24 (20.4.2018): Situation Zwischenlagerplatz nach Bauende.
